## PROJEKT BUDOWLANY

**RENOWACJI ZABYTKOWEGO KOŚCIOŁA PARAFIALNEGO W ZALESIU**

<b>OBIEKT:</b>	KOŚCIÓŁ PARAFIALNY
<b>ADRES BUDOWY:</b>	ZALESIE GMINA SIDRA
<b>INWESTOR :</b>	Parafia pw. NMP Pocieszenia reprezentowana przez ks. Proboszcza Wojciecha Markowskiego
<b>JEDNOSTKA PROJEKT.</b>	PRACOWNIA PROJEKTOWA „RM” 15-440 Białystok, ul. Malmeda 15a/11
<b>PROJEKTANT :</b>	
<b>ARCHITEKTURA:</b>	DR INŻ. ARCH. ROBERT MISIUK nr upr. BŁ/1/99
<b>WSPÓŁPRACA:</b>	MGR INŻ. MACIEJ BRZOSTEK
<b>KONSTRUKCJA:</b>	MGR INŻ. MAREK STACHURSKI nr upr. BŁ/118/82

B.2.1 CZĘŚĆ OPISOWA WRAZ Z OCENĄ STANU TECHNICZNEGO KOŚCIOŁA

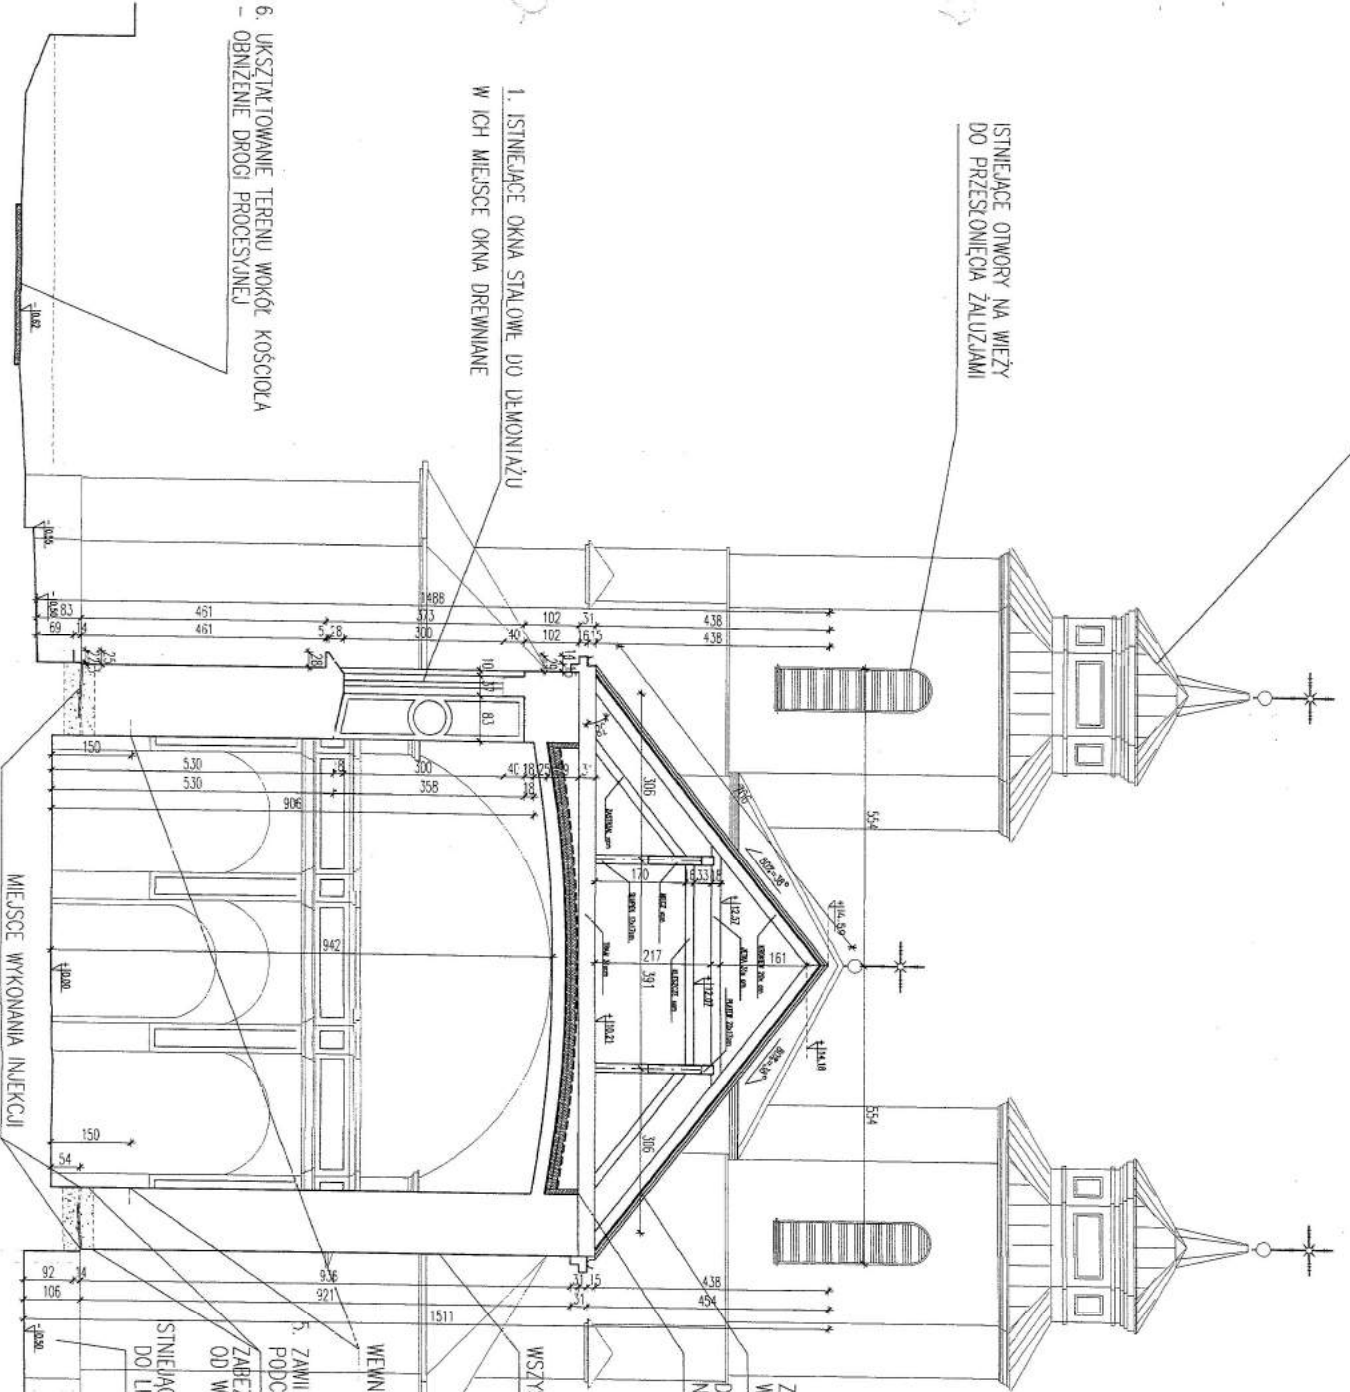
ZAWIŁ GOCENIE MIĘRÓW W STREFIE PRZYŻYWIENIA, SPOWODOWANE KAPILARNYM PODCIĄGANIEM WODY, SKUTKUJĄCE ODMARSTWIANIEM TYNKI I MURZENIEM CEGIEŁ ZABEZPIECZENIE WG OPISU W CZĘŚCI TEKSTOWEJ OD WEWNĄTRZ I NA ZEWNĄTRZ BUDYNKU

ISTNIEJĄCE OBLUDROWANIA PODMURÓWKI KAMIENIEM NA ZAPR. CEMENTOWEJ DO LIKWIDACJI I PRZYWCOCENIE PIERWOTNEGO STANU TŁ PODMURÓWKI TYNKOWEJ

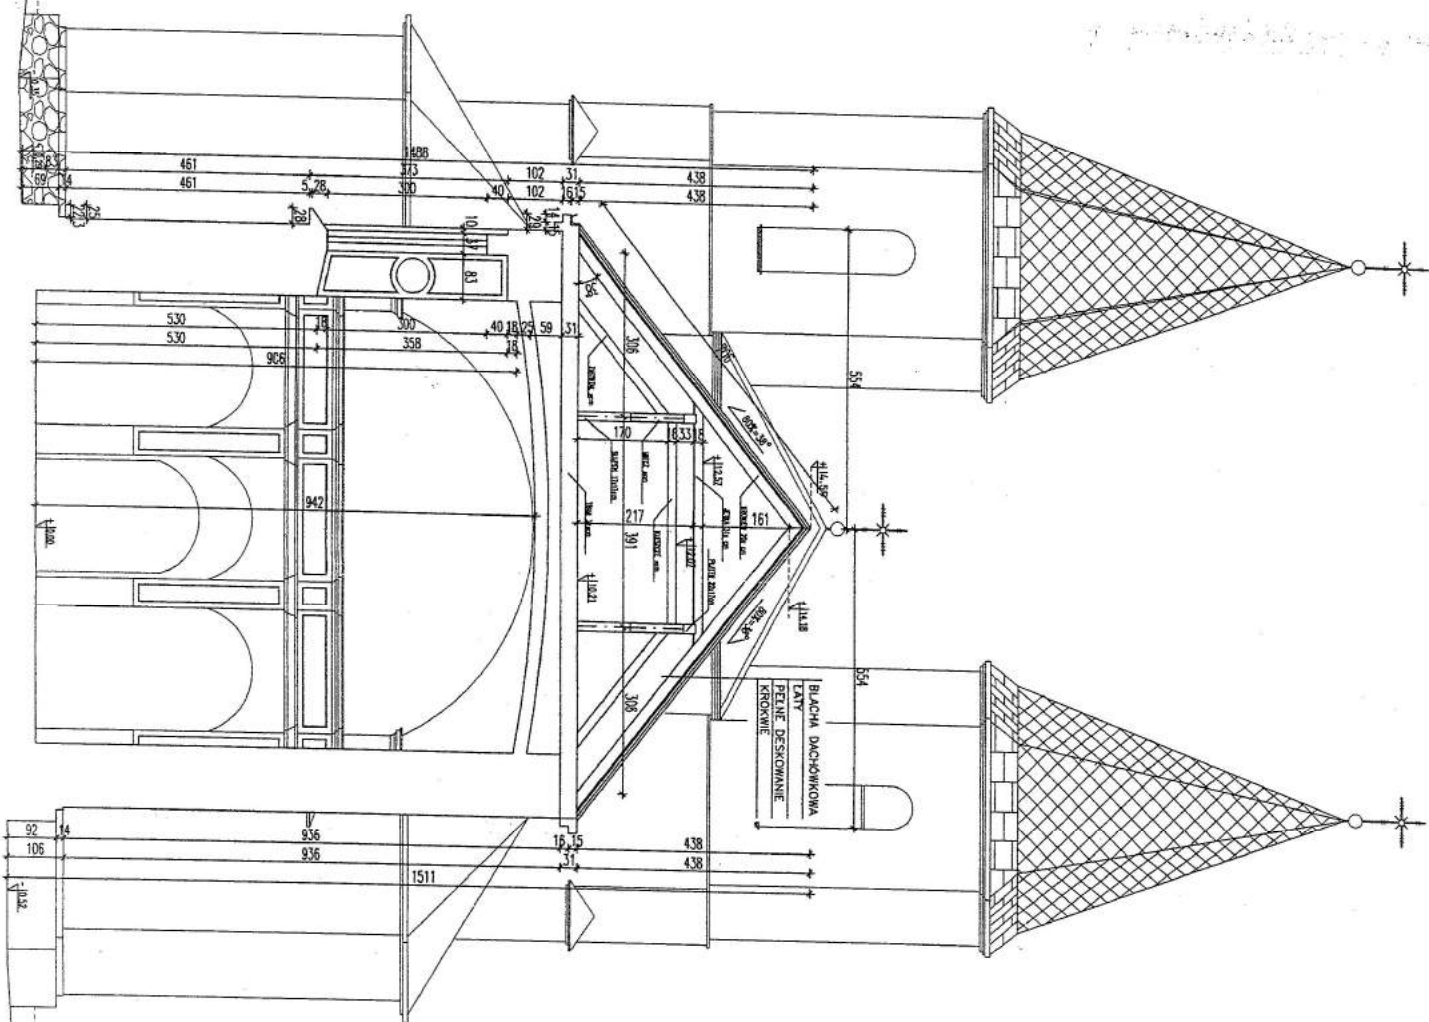
ELEWACJA POŁNOČNA

1. ISTNIEJĄCE OKNA STALOWE DO WYMIANY
2. ISTNIEJĄCE DRZWI DO RENOWACJI I ZABEZPIECZENIA
3. ISTNIEJĄCE RURY SPUSTOWE O MAŁYM PRZEKROJU, BRAK KOSZY ZLEWOWYCH NA POŁĄCZENIU RYNIEN I RUR SPUSTOWYCH
4. WNIIESIONY TEREN PRZY KOŚCIELE - UNIEMOŻLIWIACY ODPIĘTY WOD OPADOWYCH
5. ZAMILEGOCENIE MURÓW W STREFIE PRZYZIĘMIA, SPÓWODOWANE KAPILARNYM PODCIĄGIEM WODY, SKUTKUJĄCE ODMARSTWIANIEM TYNKU I MURSZENIEM CEGIEŁ
6. UKSZTAŁTOWANIE TERENU WOKÓŁ KOŚCIOŁA - WNIIESIENIE DROGI PROCESYJNEJ
7. ISTNIEJĄCE HELMY NA WIEŻACH NIE ODPOWIAJĄCE HISTORYCZNEMU PIERWOTZOROWI
8. ISTNIEJĄCE PRZEMUROWANIA W OTWORACH OKIENNYCH DO USUNIĘCIA WG ST. PIERWOTN.

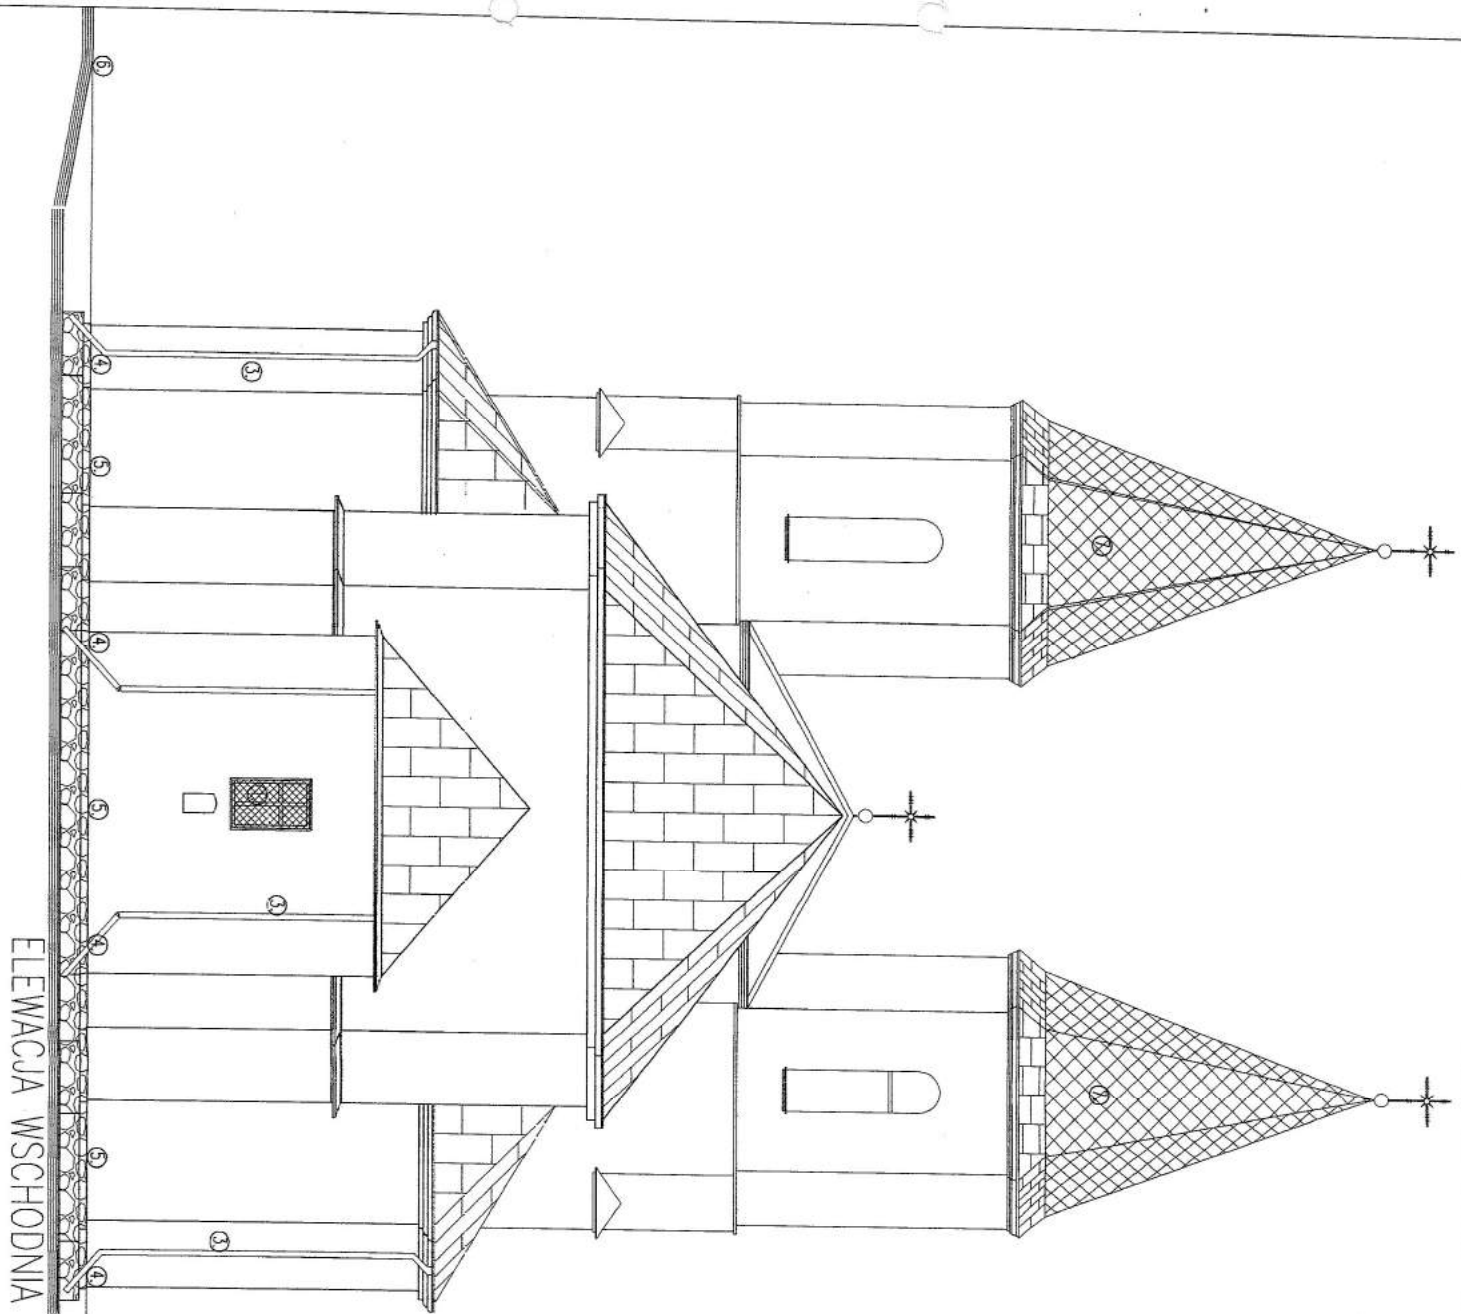
ELEWACJA WSCHODNIA

5. ZAWILGOCENIE MURÓW W STREFIE PRZYZIEMIA, SPONODOWANE KAPILARNYM PODCIĄGANIEM WODY, SKUTKUJĄCE ODWARTSIWIANIEM TYNKU I MURSZENIEM CEGIEŁ

8. ISTNIEJĄCE HEŁMY NA WIEŻACH NIE ODPOWIEDAJĄCE HISTORYCZNEMU PIERWOTNEMU

8. ISTNIEJĄCE PRZEMALOWANIA W OTWORACH OKIENNYCH DO USUNIĘCIA WG ST. PIERWOTN.
